### **1. Przedmiot sprzedaży:**

Łódź ratunkowa typu ŁRT-P2-S-m6-R No 4, była na wyposażeniu żaglowca „Dar Młodzieży” w okresie od roku 1982 do roku 2007 przeznaczona do celów ratunkowych i ćwiczeń wioślarskich dla kadetów i studentów Uniwersytetu Morskiego, potem w roku 2008 ustawiona została na stelażach na terenie strzeżonym Uniwersytetu Morskiego.

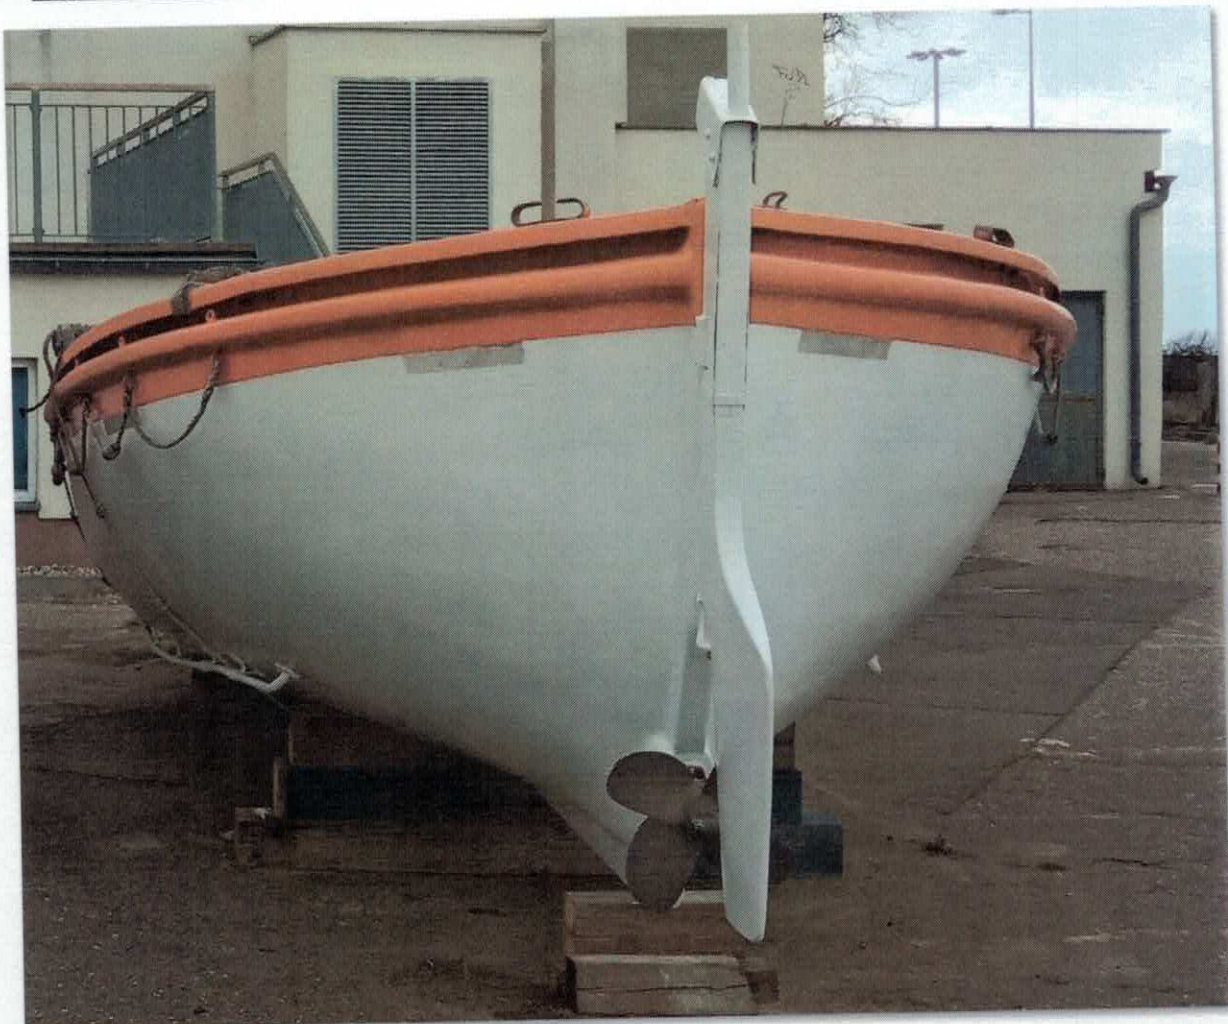
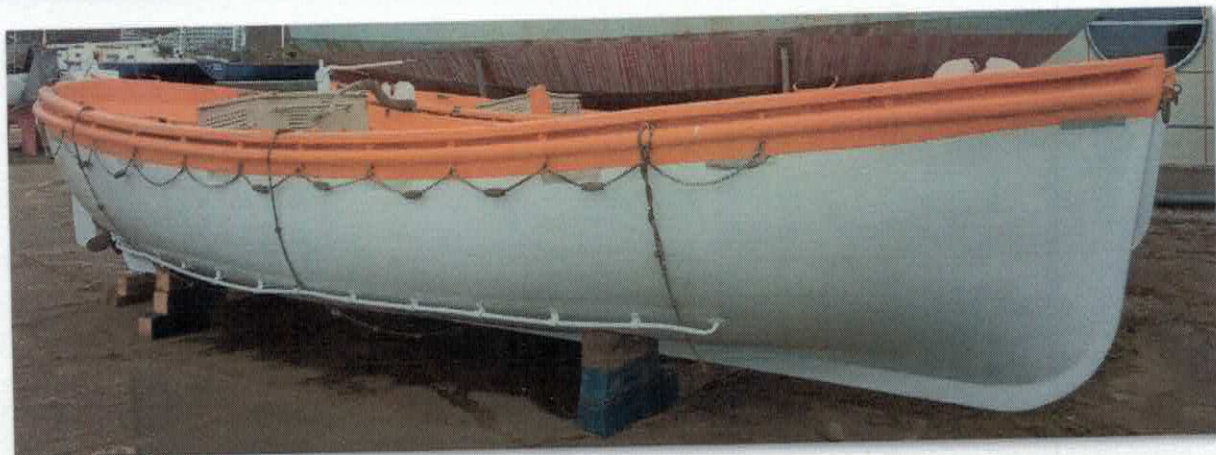
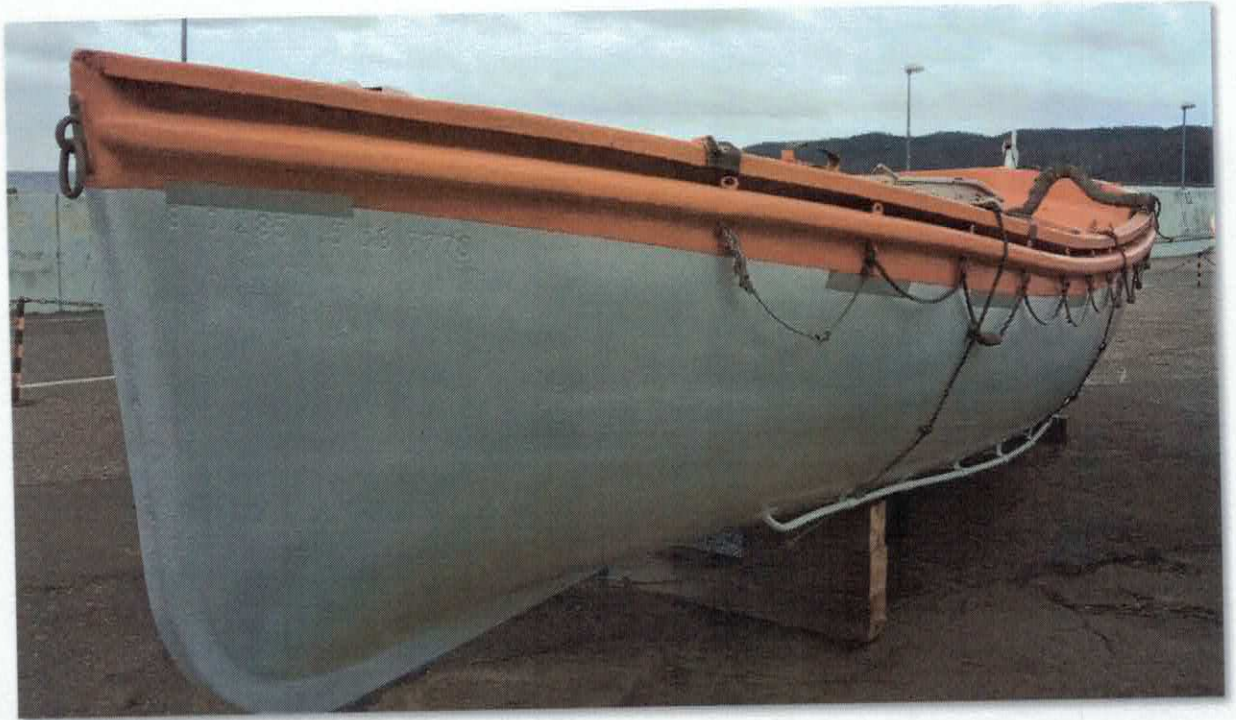
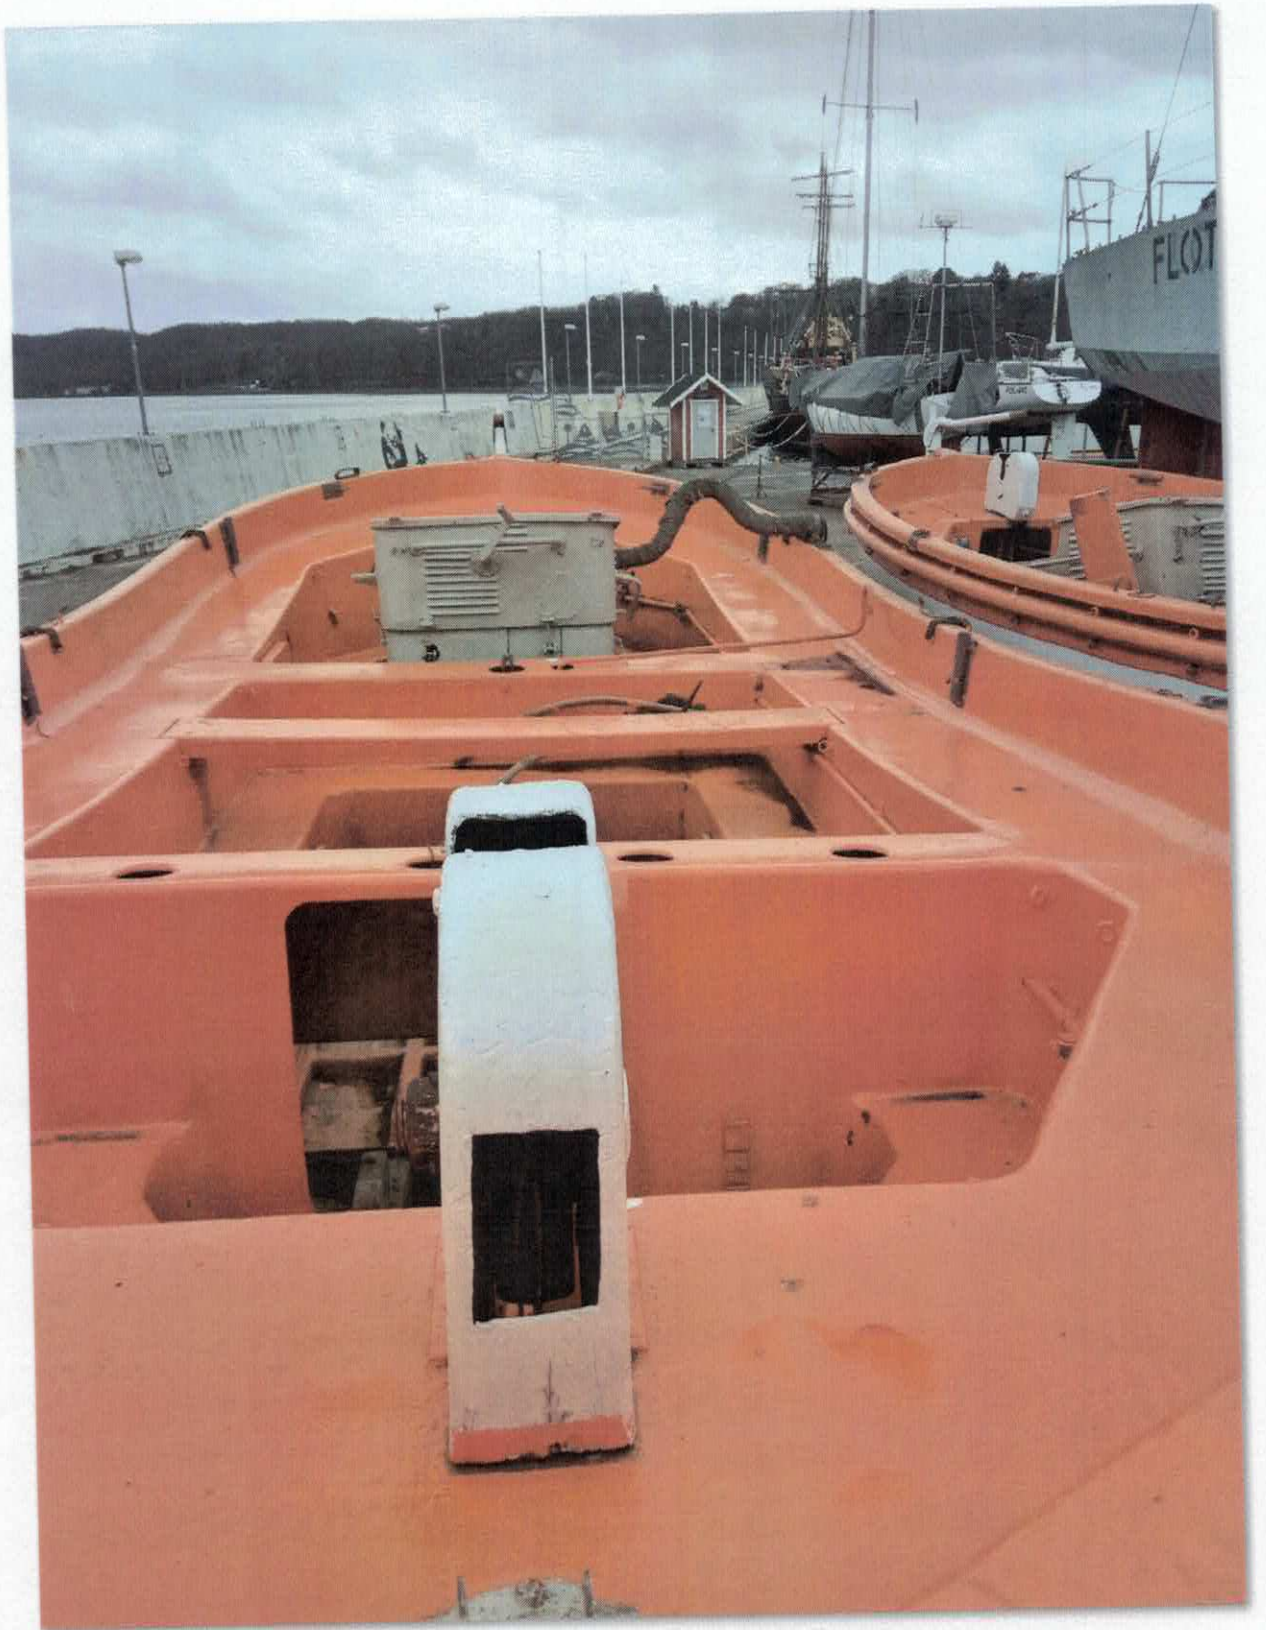
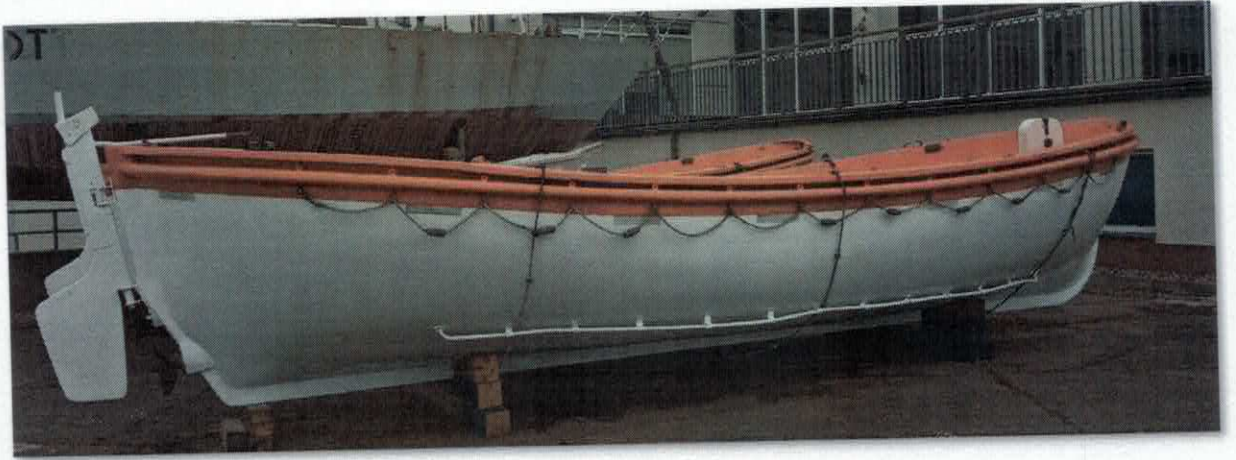
### **3. Zdjęcia poglądowe**

W części rufowej łodzi znajduje się komora z silnikiem spalinowym z ręcznym rozruchem jednostopniowa przekładnia z ręcznym sprzęgłem, stan techniczny silnika nieznany brak możliwości uruchomienia (silnik kompletny, brak paska napędu pompy żęzowej).

Na łodzi znajdują się drewniane gretingi - podłogi łodzi (w znacznym stopniu zużycia).

Część podwodna kadłuba w bardzo dobrym stanie, drobne spękania na krawędzi nadburcia wynikające z kontaktu burt łodzi podczas eksploatacji.

Drobne spękania zewnętrznej warstwy laminatu - łatwe do naprawy przez skutnika.

Na dnie łodzi niewielkie zanieczyszczenia woda i olej - łatwe do usunięcia.

Konstrukcja wewnętrzna łodzi bez uszkodzeń.
